| <b>ČASŤ :</b> | <b>STATICKÝ POSUDOK + NÁVRH<br/>STATICKÉHO ZABEZPEČENIA</b> |

| <b>NÁZOV STAVBY</b> | <b>PORTÁL A STĹP OPLOTENIA NKP 423/1-3</b> | |
| <b>MIESTO STAVBY</b> | <b>MŠ KUZMÁNYHO Č.9, BRATISLAVA</b> | |
| <b>DÁTUM</b> | <b>7.7.2012</b> | |

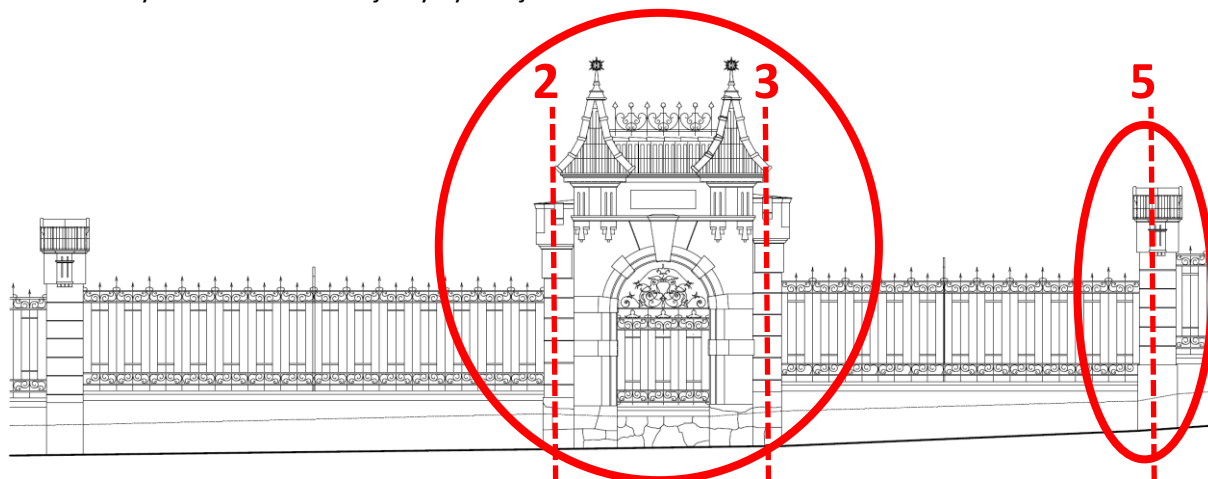
obr.01 Posudzované objekty s vyznačením rezov

Predmetom statického posúdenia je v zmysle požiadavky objednávateľa časť oplotenía záhrady eklektickej vily postavenej v roku 1900 (tzv. dom Dr. Michaelisa), národnej kultúrnej pamiatky zapísanej v UZPF pod evid.číslo 423/1-3, ktorá je v súčasnosti využívaná ako materská škôlka. Konkrétne ide o portál na rohu ulíc Moyzesova a Kuzmányho a príslušný stĺp (ozn.č.2) oplotenía na Kuzmányho ulici. Obe objekty vykazujú odklon od zvislice.

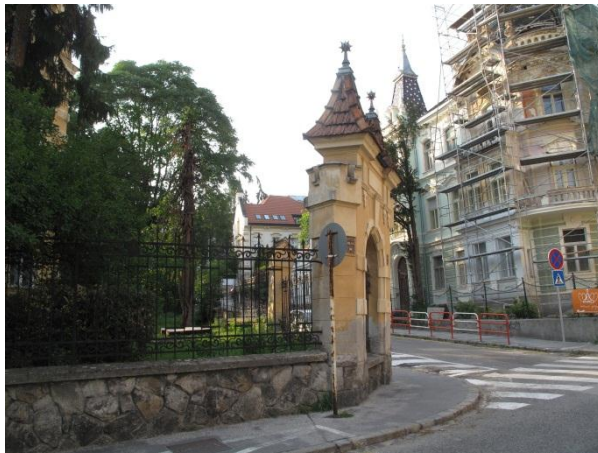
obr.02 Pohľad na portál z Moyzesovej ulice

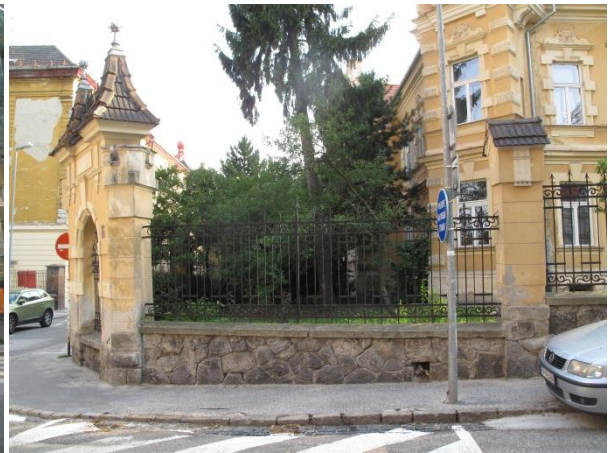
obr.03 Pohľad z Kuzmányho ulice (vpravo stĺp oplotenía)

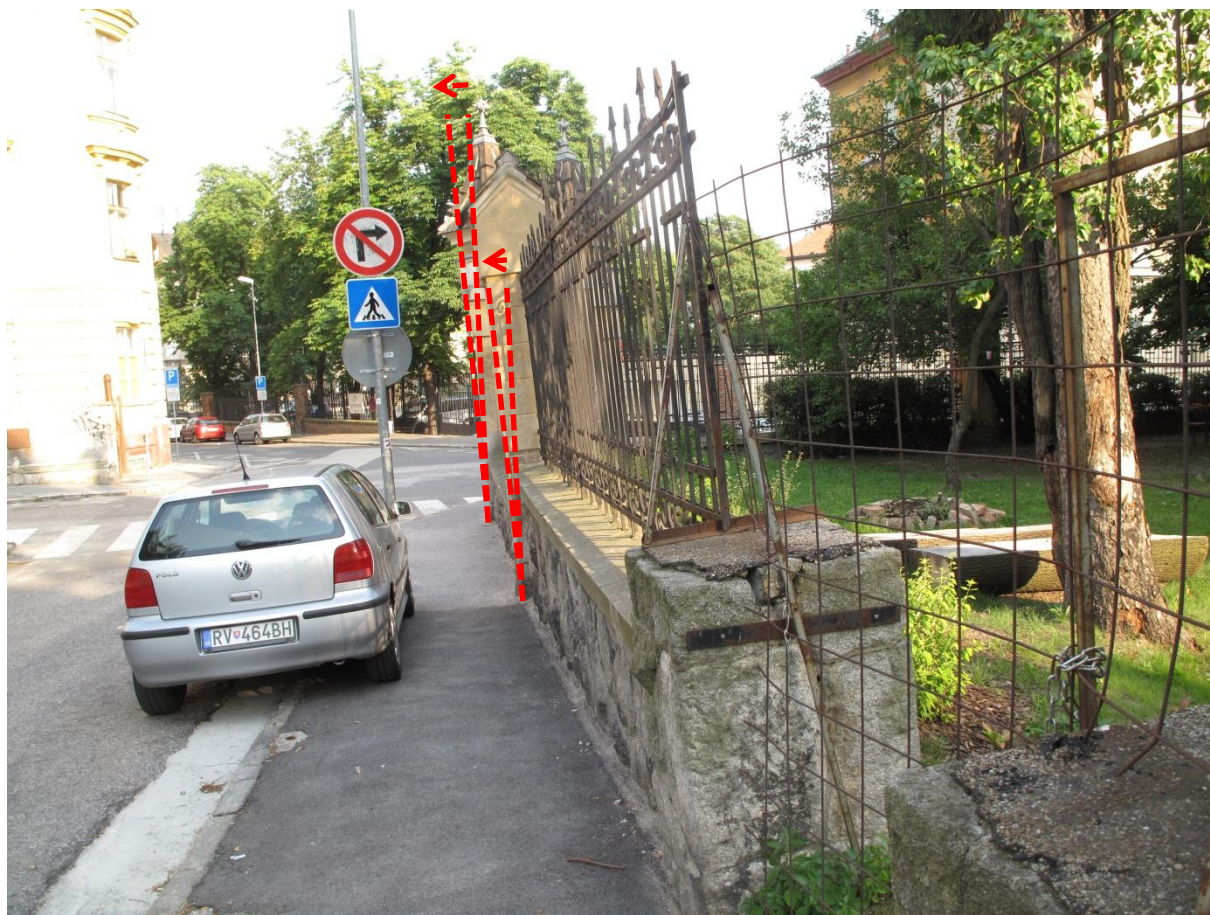
obr.08 Pohľad na deformovaný tvar stĺpa oplozenia a portálu

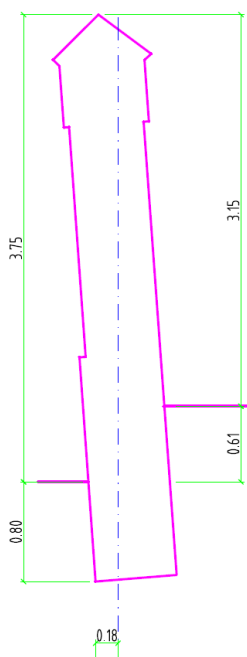
priečny rez 5-5'  
 (stĺp 2 - Kuzmányho ulica)

V dôsledku vychýlenia osi konštrukcie portálu od zvislice došlo k výraznému nárastu excentricity výslednej reakcie v základovej škáre. Výpočtom som overil, že súčasný stav dokumentuje porušenie ustanovenia normy, podľa ktorej najväčšia prípustná excentricita nesmie prekročiť 1/3 rozmeru základu v smere pôsobenia excentricity. V prípade nižšej konštrukcie stípa č.2 je výsledná excentricita na hranici prípustnosti.

Na základe výsledkov prieskumu predpokladám, že základovú pôdu tvoria jemnozrnné zeminy, resp. navážky a k deformácii skúmaných konštrukcií došlo vplyvom zatekania k základom, ktoré vyvolalo pod krajom základu (smerom k ulici) zmenu konzistencie základovej zeminy a tým došlo následne k podstatnému zníženiu jej únosnosti (základ sa jednostranne „zaboril“).
