**Charakteristika objektu a problému :**

### **Popis súčasného stavu :**

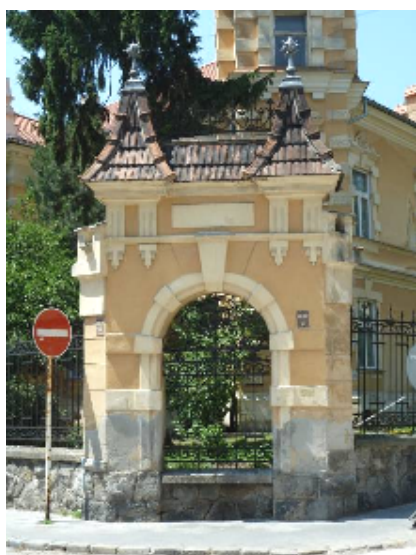
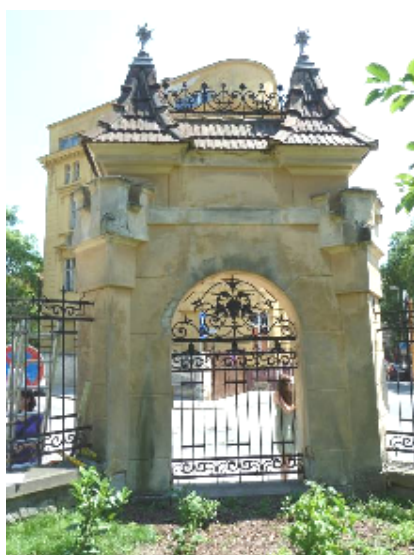
Ide o časť murovaného a kovového oplotenia na nároží ulice Kuzmányho. Murovaná brána na nároží (foto č.1, 2) vykazuje odklon od zvislice cca 200 (rez 1-1) – 240 (rez 2-2) – 300 (rez 3-3) mm smerom do ulice (foto č.3). Murovaný stĺp napravo od brány má odklon smerom do ulice cca 150 mm (rez 5-5) a trochu smerom doľava pri pohľade z ulice (foto č.4, 5).

- 
- Nad soklom doplniť vyčnievajúci pás omietky – tretí horizontálny pás – v kópii jestvujúcich. Nutné v predstihu odsúhlasiť so zástupcom KPÚ Bratislava.
  - Odkopy chodníka a zeminy záhrady realizovať po etapách podľa realizačného projektu statiky.
  - Predtým odporúčame bránu staticky podchytiť výdrevou podľa návrhu statika.
  - Zvislú plochu základového muriva navrhujeme odizolovať fóliovou hydroizoláciou.
  - Časť soklového kamenného muriva na oboch stranách brány bude pravdepodobne nutné rozobrať a znovu vymurovať, nakoľko vykazuje rozpad – upresní sa so statikom.
  - Kovové kované časti oplotenia bude potrebné očistiť od hrdze a zdegradovaného náteru, znovu natrieť náterom na kov čiernej matnej farby – ide o umelecko – remeselnú prácu.
  - Ukončenie špicov vežíčiek zo zinkového plechu je predmetom reštaurátorskej práce.

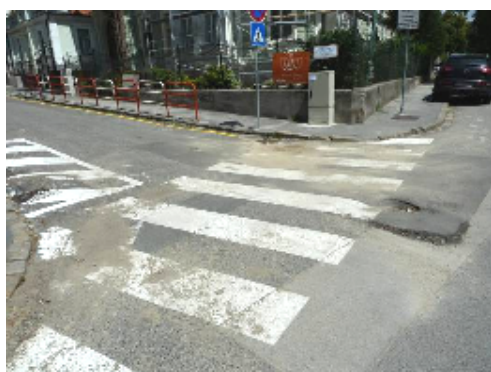
Foto č.6

Predpokladáme, že v minulosti porucha vodovodu alebo kanalizácie v križovatke ulíc spôsobila zatekanie vody do zeminy a zmenu statických pomerov v základovej škáre. V súčasnosti vidieť v asfalte cesty doplnenú plochu nového asfaltu (foto č.6). Na ploche opraveného asfaltu vidieť poškodenie preborením (foto č.7). Na ceste pri bráne sa nachádza vpusť verejnej dažďovej kanalizácie (foto č.4), v blízkosti je kanalizačný štvorcový poklop na chodníku (foto č.8).

- Zabezpečiť vytýčenie všetkých sietí v rozsahu predmetnej časti oplotenia kvôli výkopom.
- Požiadať listom BVS, aby vyčistila všetky rúry dažďovej aj splaškovej kanalizácie a skontrolovala ich stav kamerou v strmej časti Kuzmányho ul. až po križovatku Tolstého, aby sa vylúčila na 100% možnosť priesakov vody do zeminy okolo základov brány. K monitoringu požadujeme prizvať zodpovedného pracovníka MČ Staré Mesto.
- Zabezpečiť vykopanie sondy 0,7x0,7 m k základom brány pre zistenie hĺbky základovej škáry a vyhodnotenie zeminy geológom pre potreby statika.
- Krytinu strechy navrhujeme zachovať. Doplniť iba chýbajúci hrebeň na nároží vežičky nalepením do malty.
- Všetky plochy omietky, poškodené zatekaním dažďovou vodou omietnuť sanačnou omietkou.

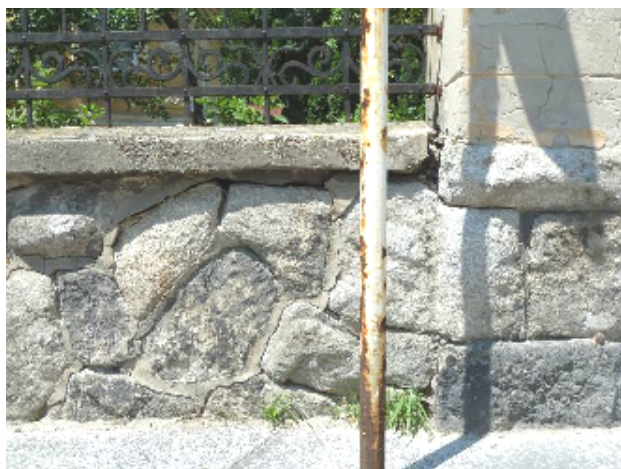
Foto č.9 – pohľad z ulice

Pohybom – odklonom – murovanej brány smerom do ulice došlo k odtrhnutiu kyklopského kamenného muriva sokla oplotenia na obidvoch stranách v šírke niekoľkých centimetrov – ľavá strana pri pohľade z ulice foto č.9 + 10 + 14, pravá strana foto č.11 + 12 + 13. Cementová škárová malta pohybom muriva dopraskala a miestami vypadala.

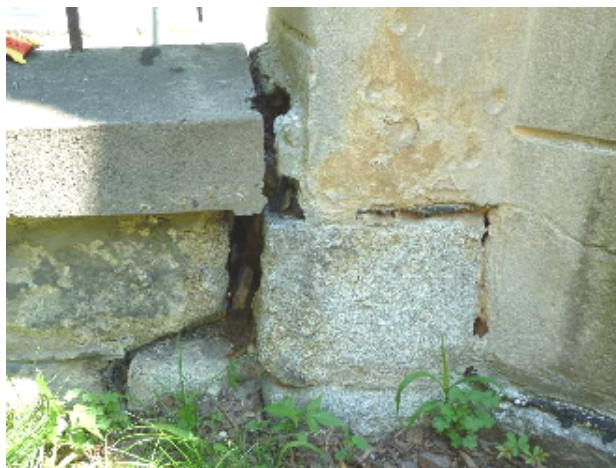
Foto č.12 – pohľad zo záhrady

Soklovú časť oplotenia tvorí kamenné kyklopské murivo zo žuly výšky cca 0,8 m a hrúbky 0,5 m, zo zadnej strany od záhrady je murivo zahĺbené pod úroveň terénu. Horná plocha sokla je zakrytá betónovou doskou hrúbky 100 mm na vonkajších hranách až 150 mm v strede, so zošikmením hornej plochy do dvoch strán. V styku kamenného muriva sokla a muriva z plných pálených tehál sa nachádza pôvodná vodorovná asfaltová hydroizolácia (vid'. foto č.12).
