**Charakteristika objektu a problému :**

### **Popis súčasného stavu :**

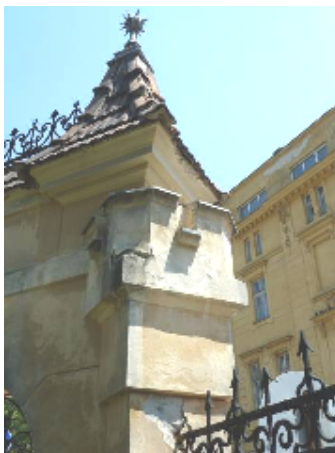
Foto č. 17

Krytina strechy je keramická, zachovaná, bez žľabov. Len na pravej vežičke pri pohľade od ulice chýba – je odpadnutý – spodný hrebenáč. Krytina aj hrebenáče sú uložené do malty. Dochádza k zatekaniu dažďovej vody zo strechy na omietku pod úžľabiami striešky. Vplyvom bohatej členitosti fasád je omietka atakovaná dažďovou vodou stekajúcou a odrazenou a atmosférickými vplyvmi (foto č.16 až 18). Tým, že brána má dlhodobý náklon smerom do ulice, je omietka na zadnej ploche celoplošne poškodená zatekaním dažďovej vody (foto č.2). V minulosti bola omietka nad soklom opravovaná vápenno – cementovou omietkou.
