# STATIKA

TECHNICKÁ SPRÁVA

Názov stavby:	SOCIÁLNE BÝVANIE – NÁJOMNÉ BYTY
Miesto stavby:	Obchodná 52, 811 06 Bratislava
Stavebník:	Miestny úrad mestskej časti Bratislava – Staré Mesto Vajanského nábrežie 3 Bratislava, 814 21
Spracovateľ:	Stanislav KYSEL, s.r.o. , IČO 44 207 123
Zodpovedný projektant:	Ing. Stanislav Kysel
Dátum:	01/2013

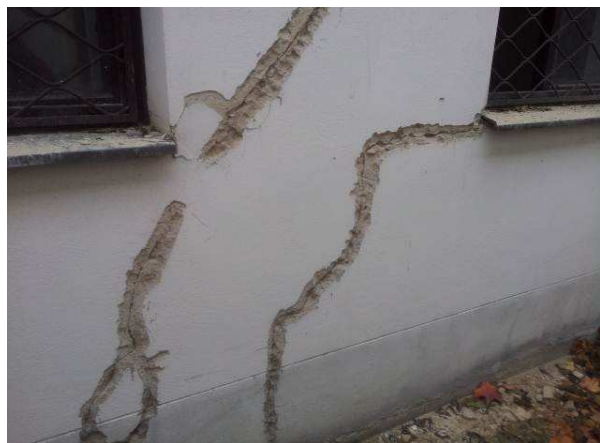
V ľavej časti objektu sú na fasáde viditeľné šikmé trhliny v obvodovej ste. Vzhľadom na charakter trhlín, výškové členenie okolitého terénu a spôsob odvedenia dažďových zo strechy a povrchu predpokladáme, že ide o trhliny spôsobené dosadnutím ľavej časti objektu. Tento problém bude riešený spolu s riešením odvedenia povrchových vôd a s riešením zavlhnutia muriva. Bude potrebné vykopať sondu na preverenie spôsobu

založenia a následne prijať opatrenie na zamedzenie ďalšieho sadania, napríklad podbetónovanie základov.

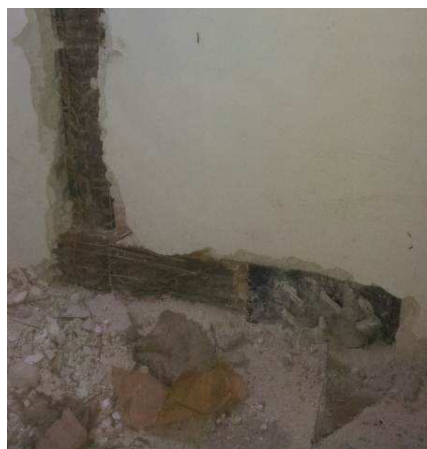
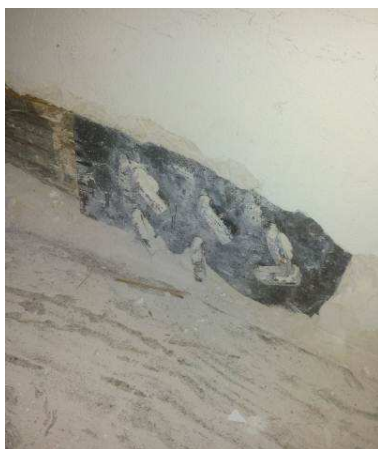
Krov je tvorený drevenou stojatou stolicou s plnými a prázdnyimi väzbami. Krokvy sú ukladané na stredové väznice. Ich rozpätie, ako aj tuhosť krovu sú zabezpečené šikmými pásikmi. Stĺpiky stolice sú ukladané na väzne trámy. Z dôvodu vytvorenia chodbového traktu sú väzné trámy

v mieste chodby prerušené. Zachytávanie vodorovných účinkov je zabezpečené ocelovými prvkami.

Na niekoľkých miestach bolo počas obhliadky vidieť miesta s občasným zatekaním. Nakoľko bola konštrukcia krovu schovaná v priečkach

predpokladáme, že časť konštrukcie bude vykazovať známky poškodenia. Ako možné prichádzajú do úvahy tieto typy poškodenia :

- Povrchové zatečenie s poškodením profilu do hĺbky max. 5mm. Takéto poškodenie si bude vyžadovať okresanie napadnutej časti.
- Biopoškodenie s hĺbkou do 20mm. Takéto poškodenie si bude vyžadovať okresanie napadnutej časti až po zdravé drevo a realizáciu protézy, prípadne aj príložky.
- Biopoškodenie s hĺbkou nad 20mm. Takéto poškodenie si bude vyžadovať kompletnú výmenu poškodenej časti s prepojením na zdravé drevo.

Odhadujeme, že celkové poškodenie nosných prvkov môže dosiahnuť do 30% z celkového objemu reziva.
